LAUDO DE SEGURANÇA Nº 2BPChq – 003/03/21

ESTÁDIO "DR. OSWALDO TEIXEIRA DUARTE" - CANINDÉ

2021-2022

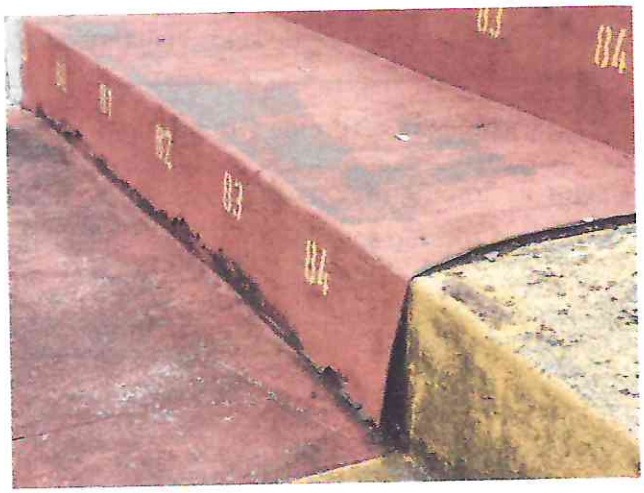
Devido a ação do tempo, diversas partes da arquibancada estão se deteriorando fazendo com que surjam diversos materiais que possam ser utilizados em tumultos e confrontos com torcedores

Figura 42: Partes da arquibancada se desfazendo

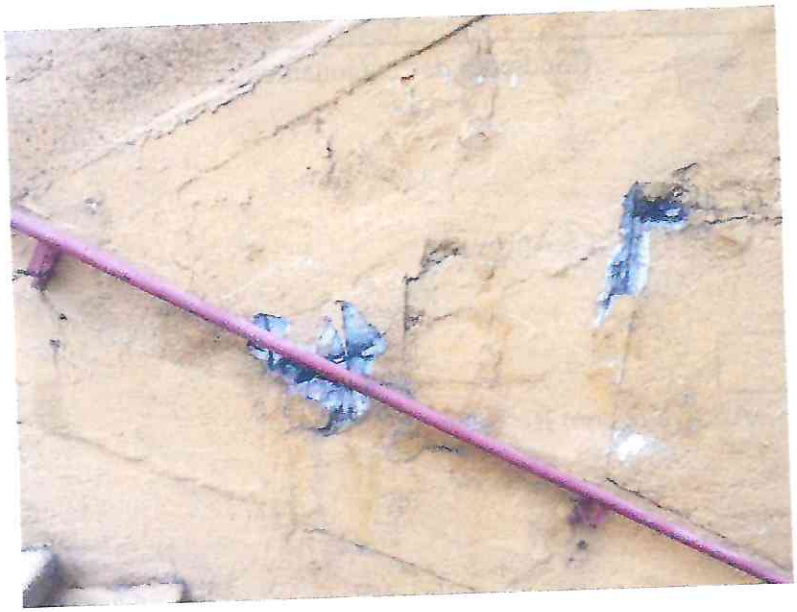
Os assentos instalados são frágeis, podendo ser quebrados, arrancados e utilizados como objeto de arremesso, bem como algumas estruturas de alcance do torcedor que foram deterioradas por ação do tempo. Tais objetos se lançados podem causar graves lesões graves e prejuízo ao evento, por esses motivos o acompanhamento da torcida, em especial as "organizadas" e torcedores visitantes, deve ser constante.

Figura 53: Problemas Estruturais do Estádio

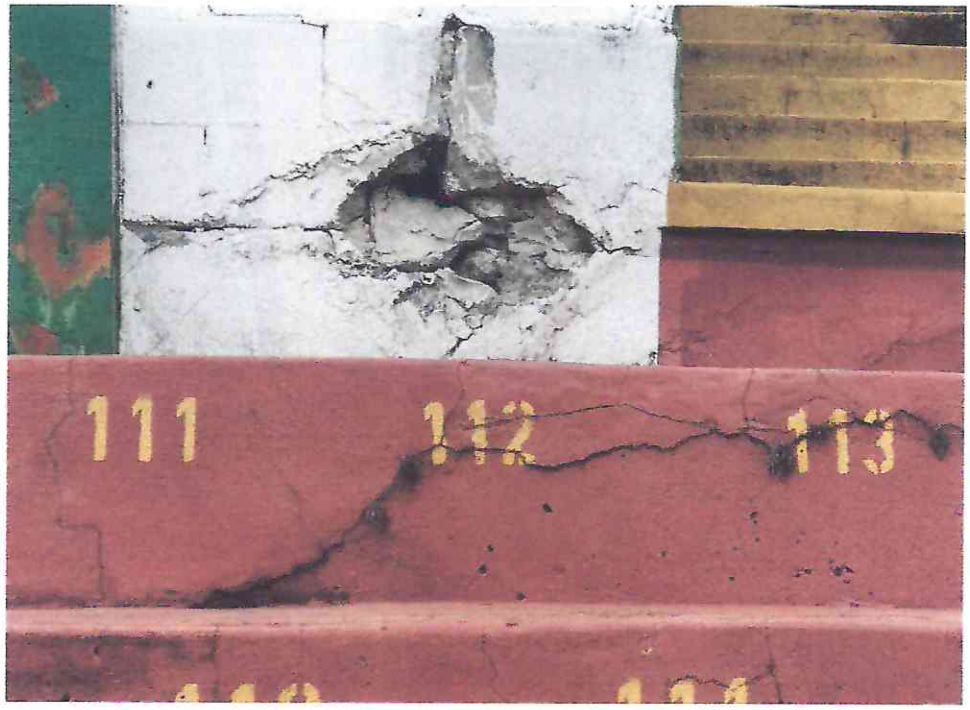
Figura 55: Problemas Estruturais do Estádio
